# RELATÓRIO

## Sondagem SPT

**Balneário Piçarras, 24 de outubro de 2023.**

A obra a ser realizada no local é para ampliação da prefeitura de Barra Bonita e ampliação do CEIM, situado na avenida Buenos Aires, conforme mostra na imagem a seguir.

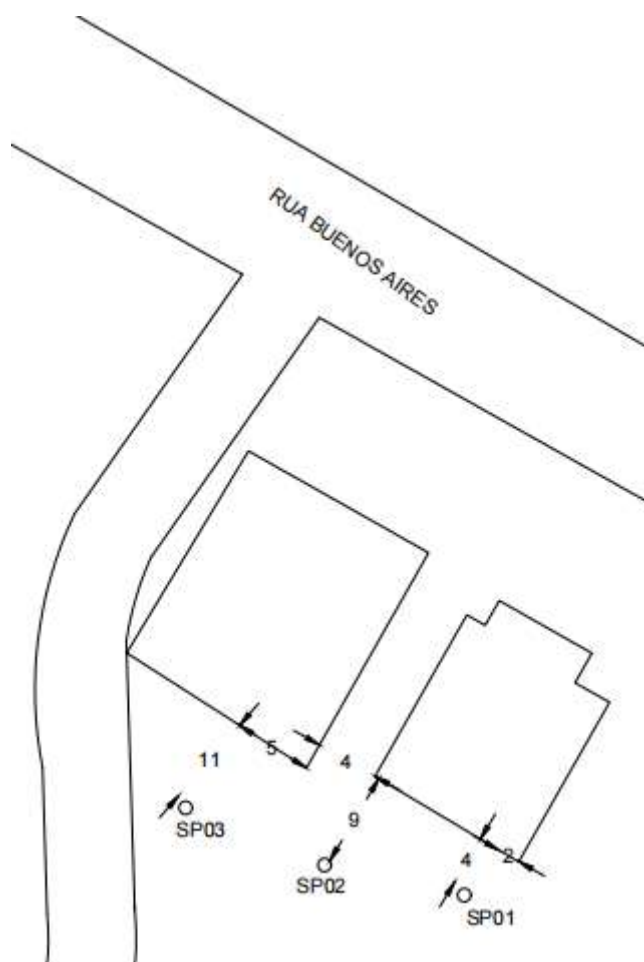
## ANEXO A - CROQUI DOS FUROS

O croqui dos furos pode ser conferido no ANEXO A deste relatório.

Inicialmente foram solicitados 03 (Três) furos de sondagem SPT no local, não sendo necessário furos extras, totalizando 03 furos e 15,36 metros perfurados.

Identificação do Furo	Profundidade Máxima Atingida (m)
SP-01	5,78
SP-02	4,68
SP-03	4,90
