E.M.E.B BARRA BONITA -SC

- PLANTA DE LOCAÇÃO DAS ESTACAS; **ESTRUTURAL**

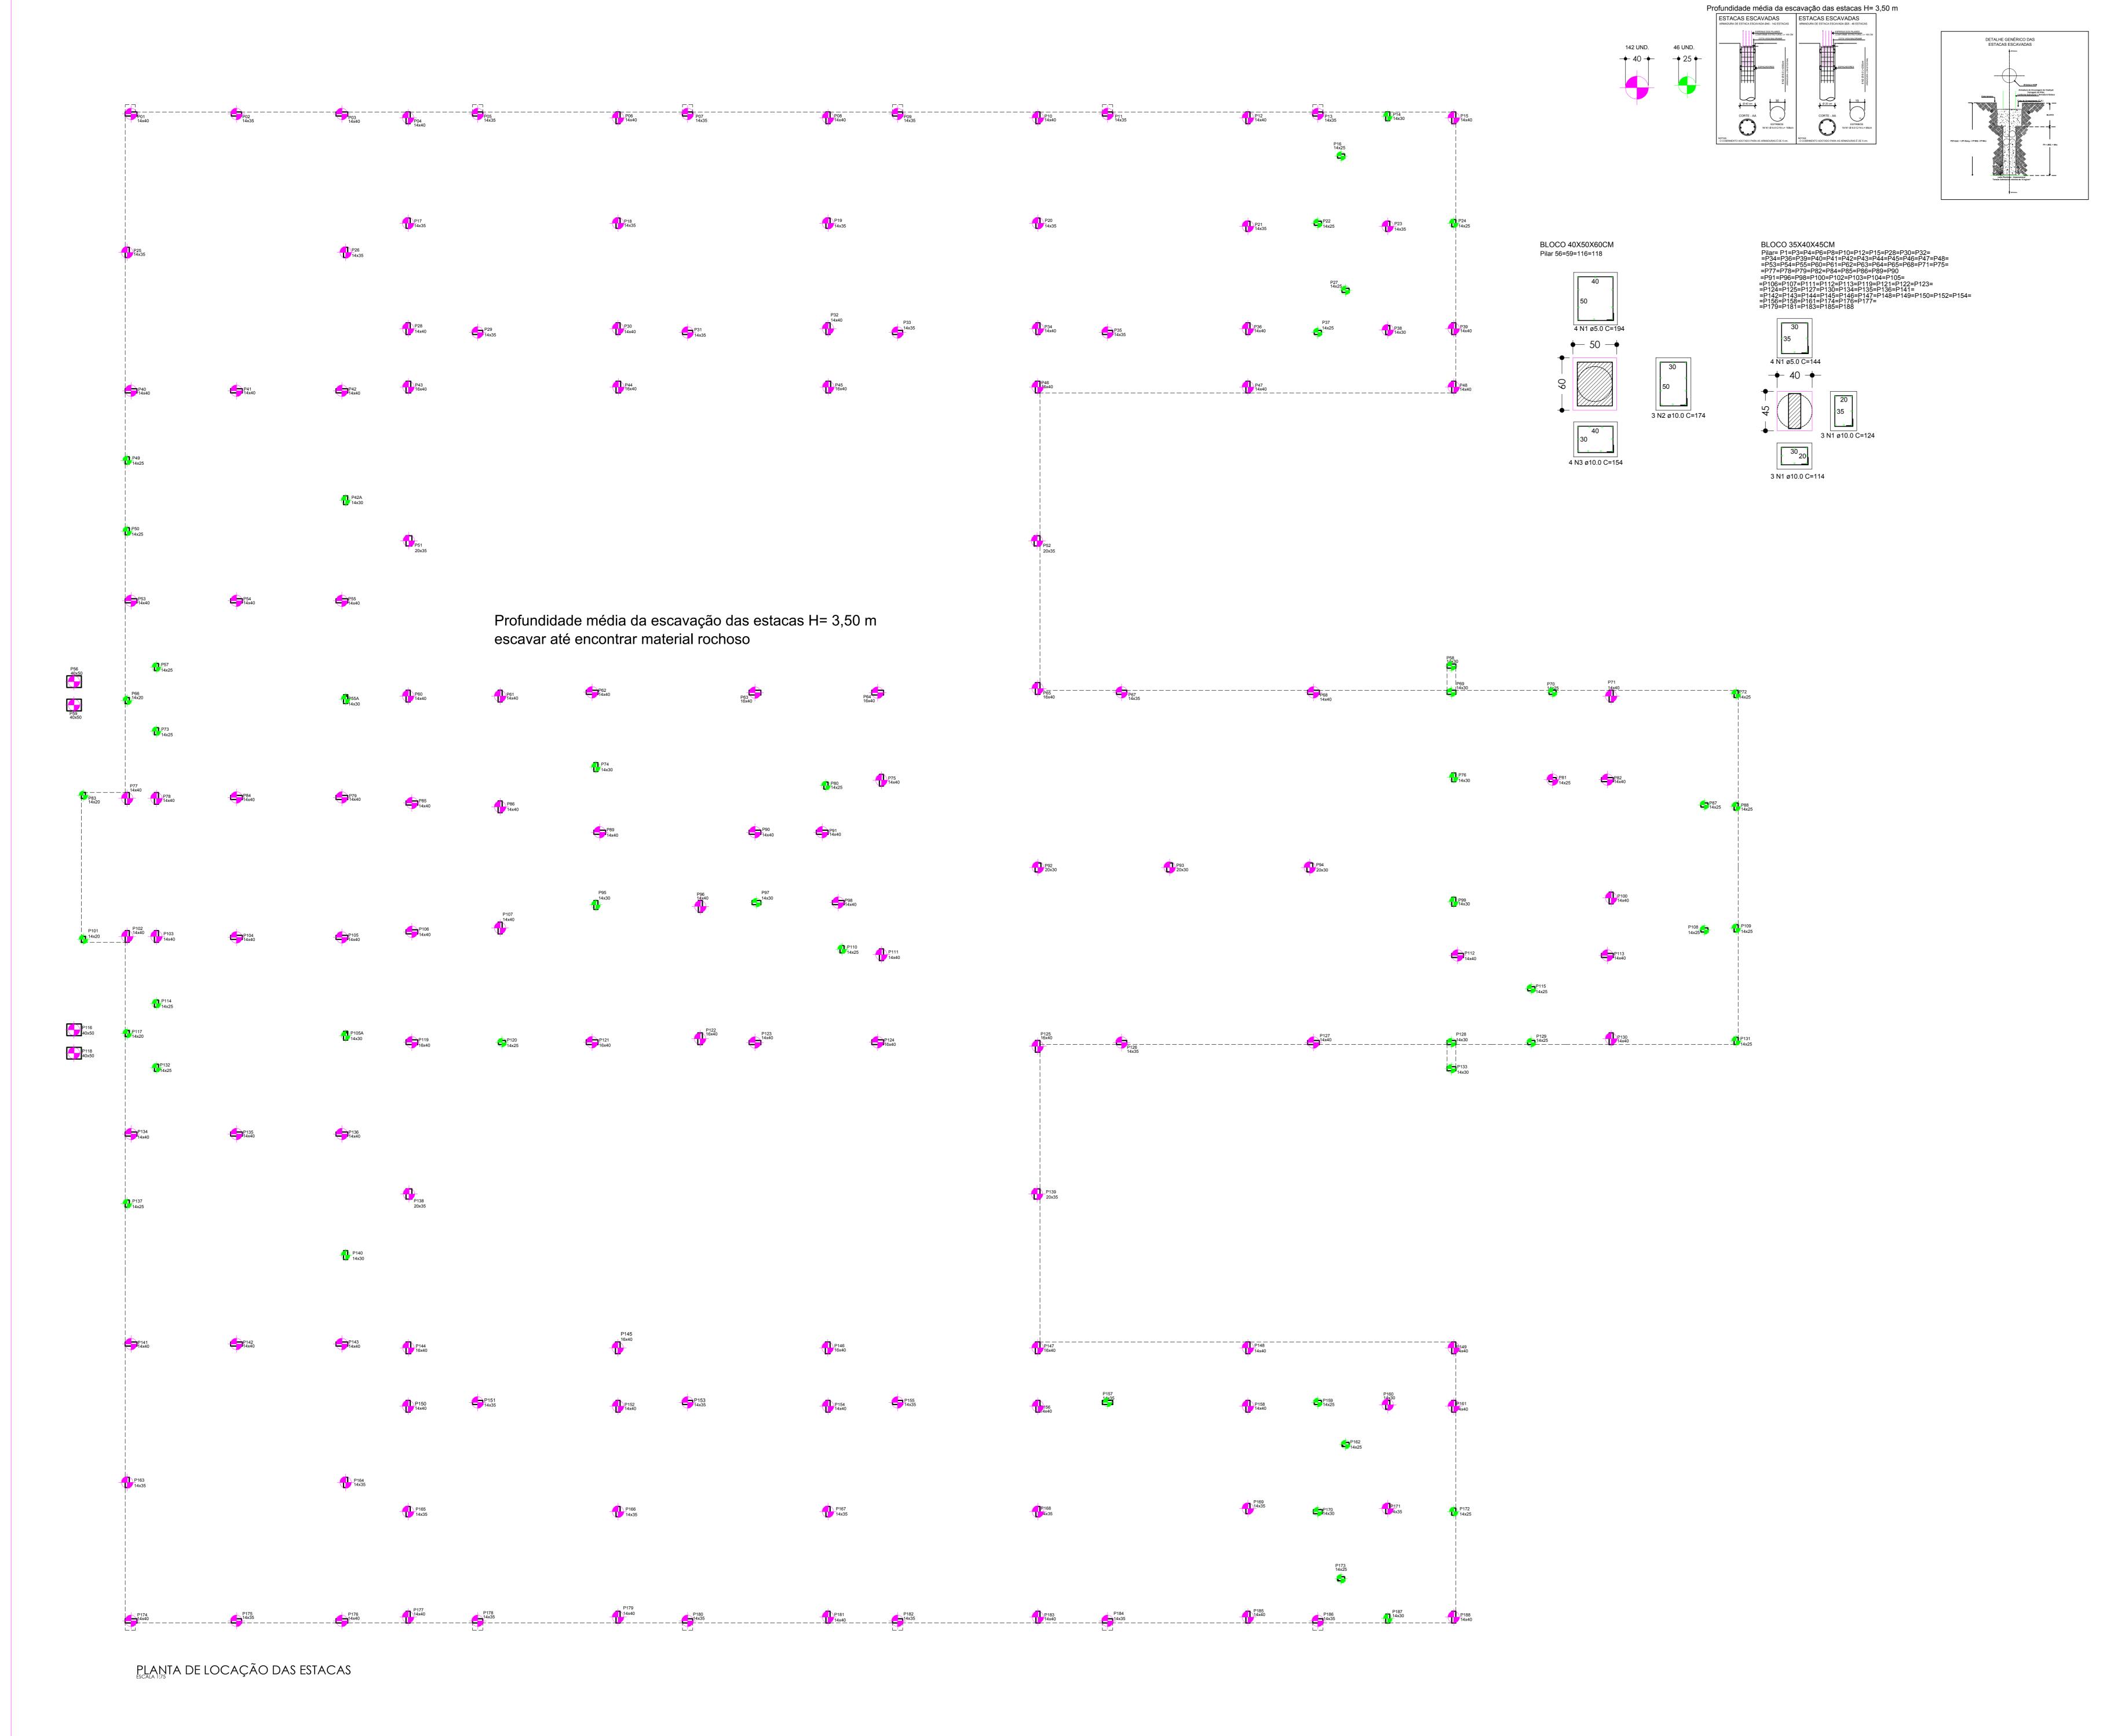
- OS PILARETES (PILARES DE LIGAÇÃO ENTRE A FUNDAÇÃO E O BALDRAME) POSSUEM A MESMA SEÇÃO E FERRAGEM QUE OS PILARES DO PRIMEIRO LANCE;

- EM FUNÇÃO DA AGRESSIVIDADE DO AMBIENTE EM QUE OS PILARETES SE ENCONTRAM (O CONTATO DIRETO COM O SOLO), DEVERÃO SER TOMADOS ALGUNS CUIDADOS PARA GARANTIR A SEGURANÇA DAS ARMADURAS, PARA EVITAR QUE VENHAM A SOFRER CORROSÃO. SEGUEM ALGUMAS SUGESTÕES:

a) IMPERMEABILIZAR DEVIDAMENTE OS MESMOS, PODENDO SER COM MANTA ASFÁLTICA OU TINTA CIMENTÍCIA, EM NO MÍNIMO 4 DEMÃOS; b) AUMENTO DA SEÇÃO DO PILAR EM 2cm PARA CADA LADO, MANTENTO-SE A ARMADURA E OS ESTRIBOS ORIGINAIS, DE FORMA QUE O

COBRIMENTO PASSE A SER DE 4 à 5cm; C) REVESTIMENTO DO PILAR (REBOCO) DE 2cm COM ADIÇÃO DE ADITIVO IMPERMEABILIZANTE;
